Comune di  
**Capurso**  
Città Metropolitana di Bari

### PERIZIA GIUSTIFICATIVA ai sensi dell'art. 163 del D. Lgs. 50/2016

#### LAVORI DI SOMMA URGENZA

Eseguiti presso il fabbricato sito in via Regina Sforza ang. Via Carone

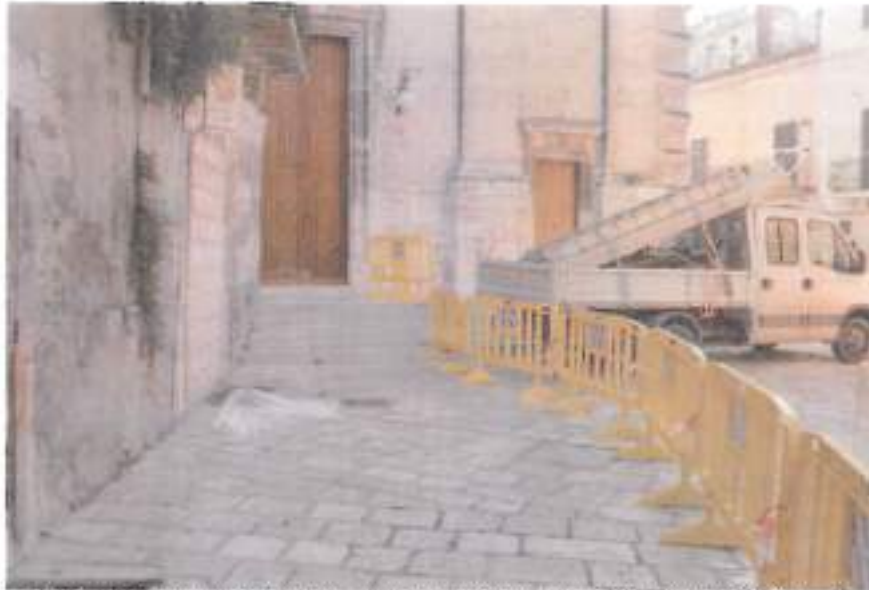
Transennamento area di margine a seguito dell'Ordinanza n.118/2016 della Polizia Locale

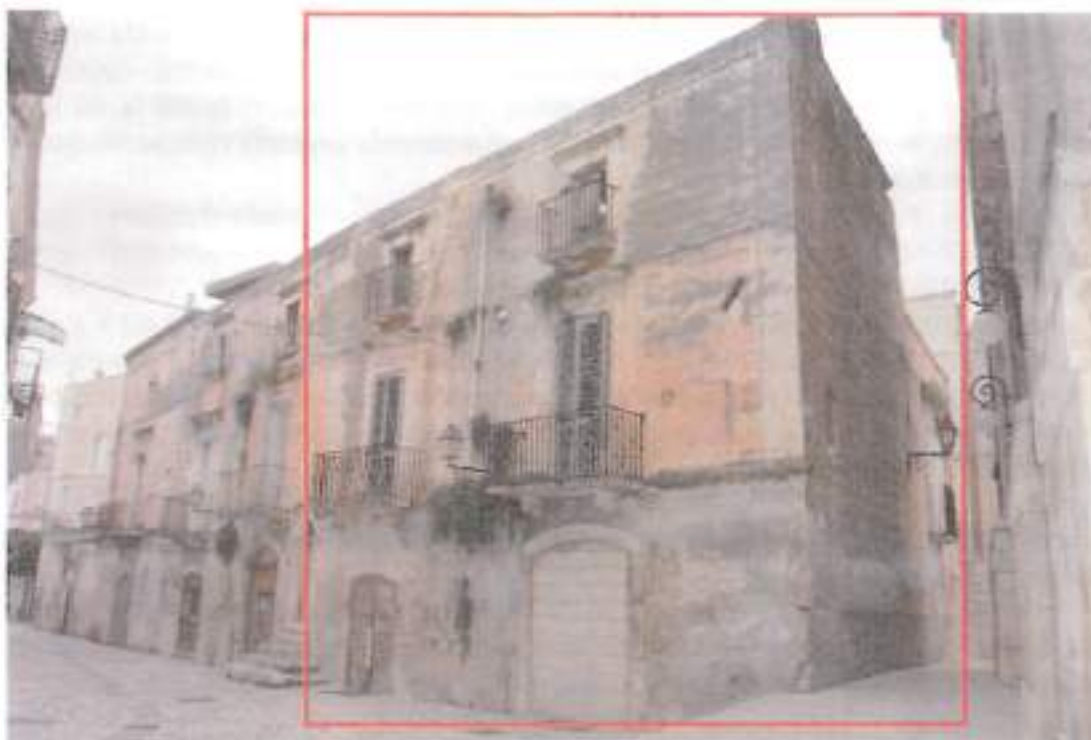
Vista del fabbricato dal sagrato della Chiesa Matrice

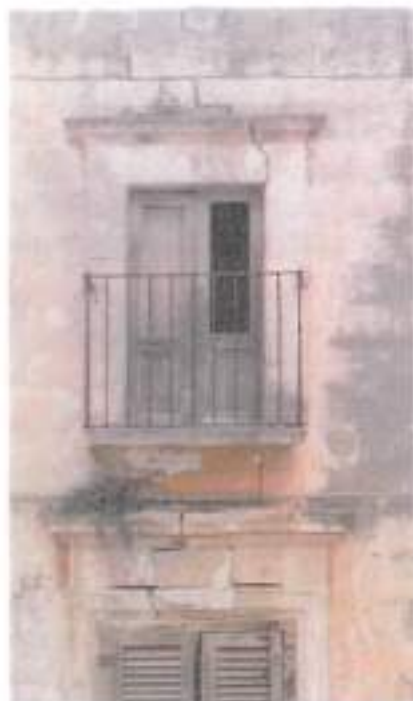
- ✓ **Macrolesioni degli architravi delle porte finestre soprattutto nella porzione di fabbricato più vicina alla Chiesa Madre;**

*Macrolesioni e cedimenti architravi sulla facciata di via Regina Sforza*

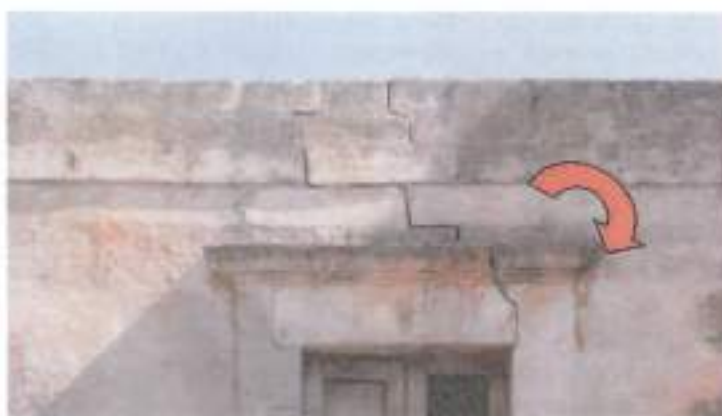
*vista della lesione dell'architrave della finestra a 2° piano ove è visibile il cinematismo di rotazione*

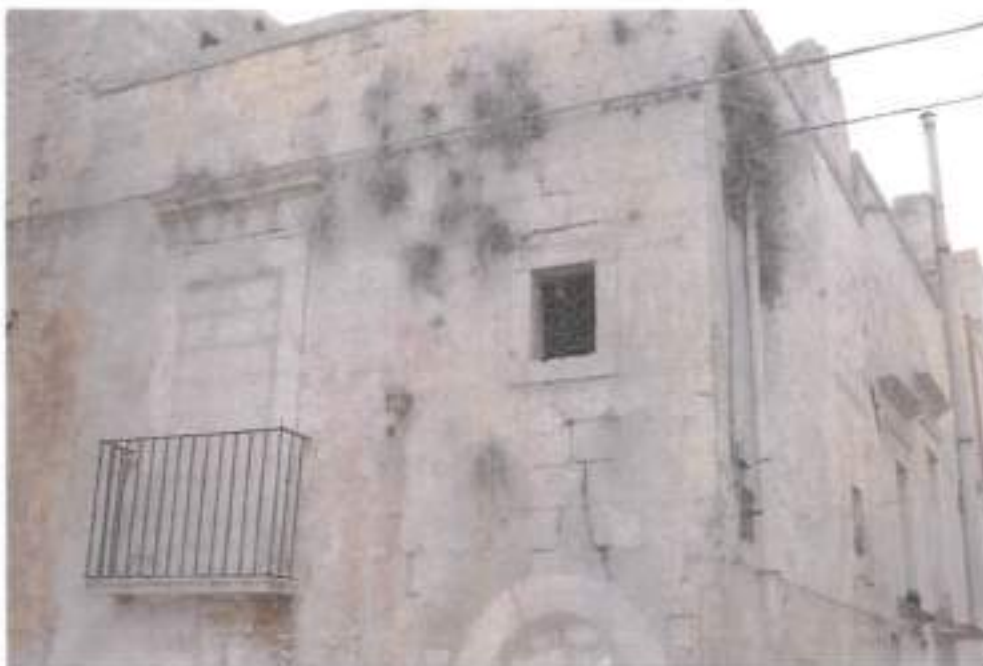
*Vista del quadro fessurativo e della vegetazione sulle facciate di via Carone*

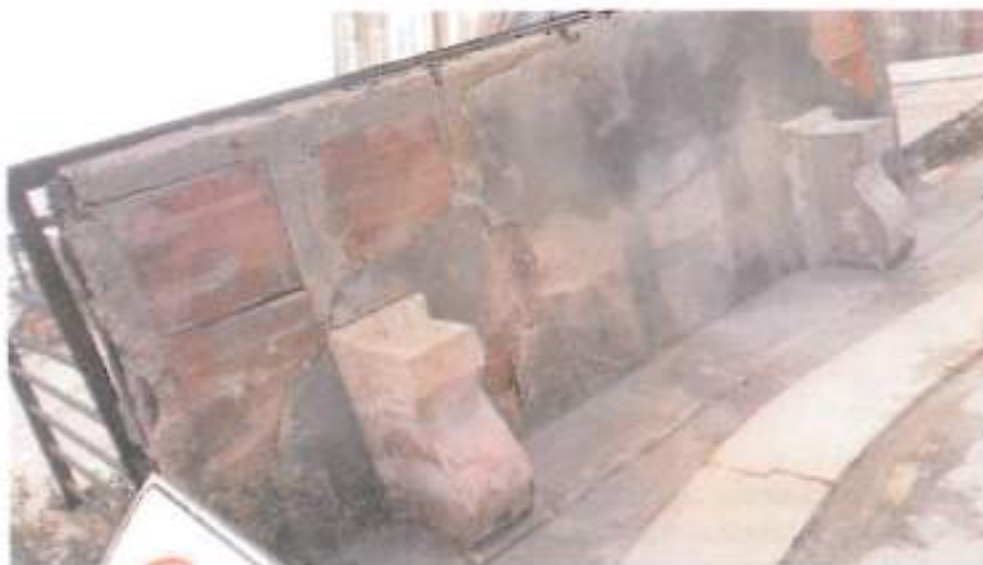
- ✓ **Distacco di porzioni degli elementi aggettanti (balconi, cornici, ecc..)**

*Vista del balcone con distacco di parti in cls e ossidazione dei ferri di armatura*

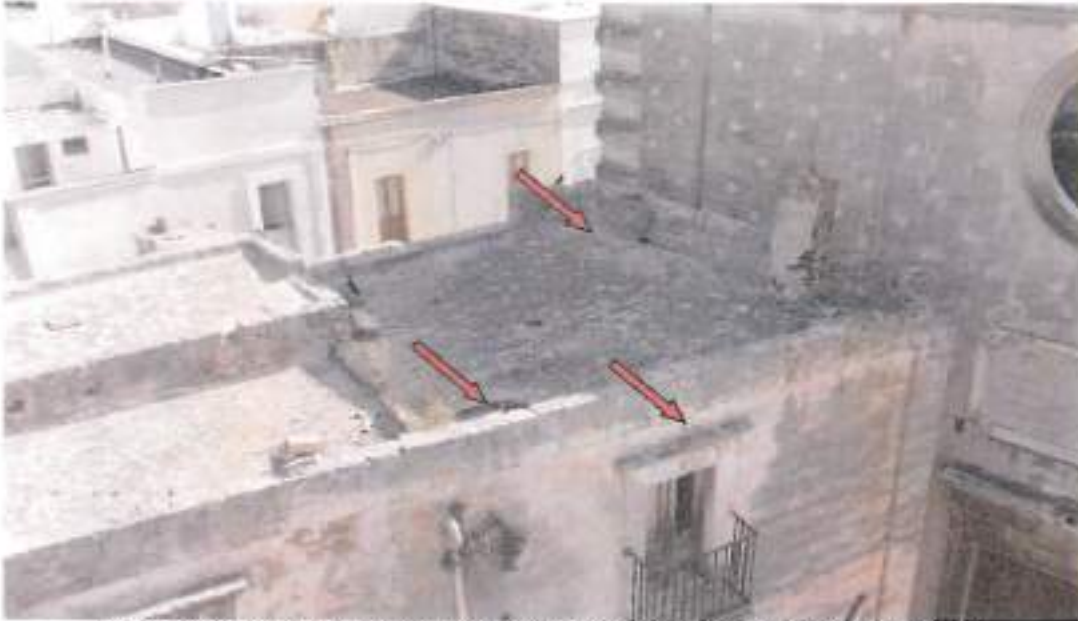
- ✓ **Parziale crollo della copertura con conseguente cinematismo in atto della muratura perimetrale evidente nelle lesioni degli architravi e in quella del manto di copertura;**

*Vista dall'alto: noti il foro in copertura e le lesioni perimetrali che attestano il cedimento del tavolato e il cinematismo di roto – traslazione delle facciate*

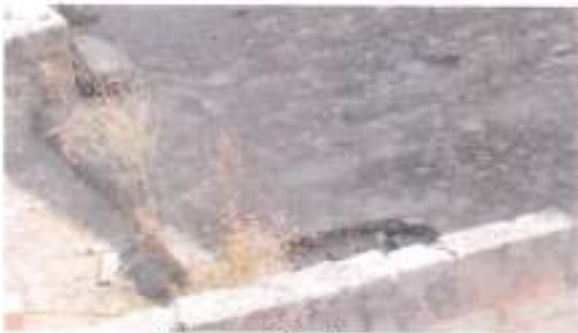
*Particolare del foro in copertura*

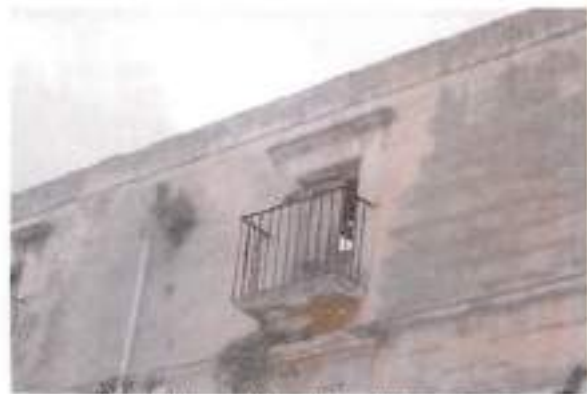
*Vista dal basso del parziale crollo in copertura*

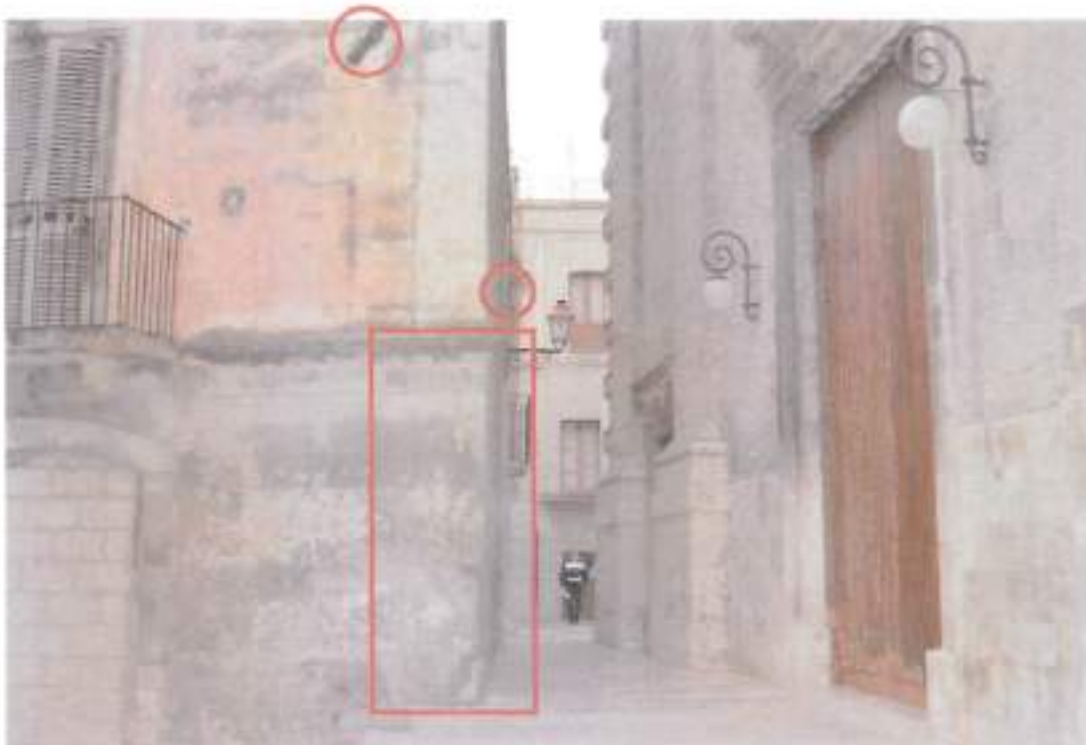
- ✓ **Macrolesioni diffuse, specialmente nella parte angolare dell'edificio in prossimità della facciata principale della Chiesa Matrice del SS. Salvatore, causate dai cinematismi in atto di roto – traslazione delle facciate, laddove non risultano ancorate con catene e/o cordoli e che diventano sempre più dissestate a causa dell' aggressione delle acque meteoriche alla quale risultano maggiormente esposte con il venir meno della copertura. In particolare, dalla consultazione delle planimetrie in atti presso il Settore Assetto del Territorio, relative al rilievo dell'edificio, sono state evidenziate in prossimità dell'angolo diverse criticità legate alla presenza di bucatore e nicchie che tendono ad indebolirlo;**

Individuazione delle catene sulle pareti di via Regina Sforza e via Carone e dell'angolo interessato da un processo di "espulsione"

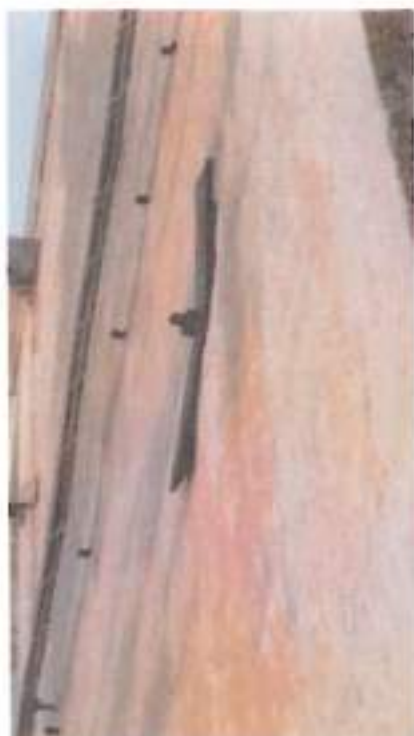
Catena a piano primo in evidente stato tensionale

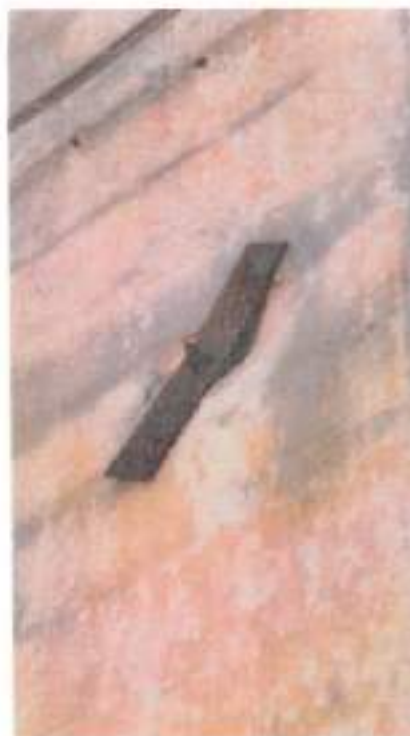
Catena a piano primo in evidente stato tensionale con danneggiamento della muratura perimetrale

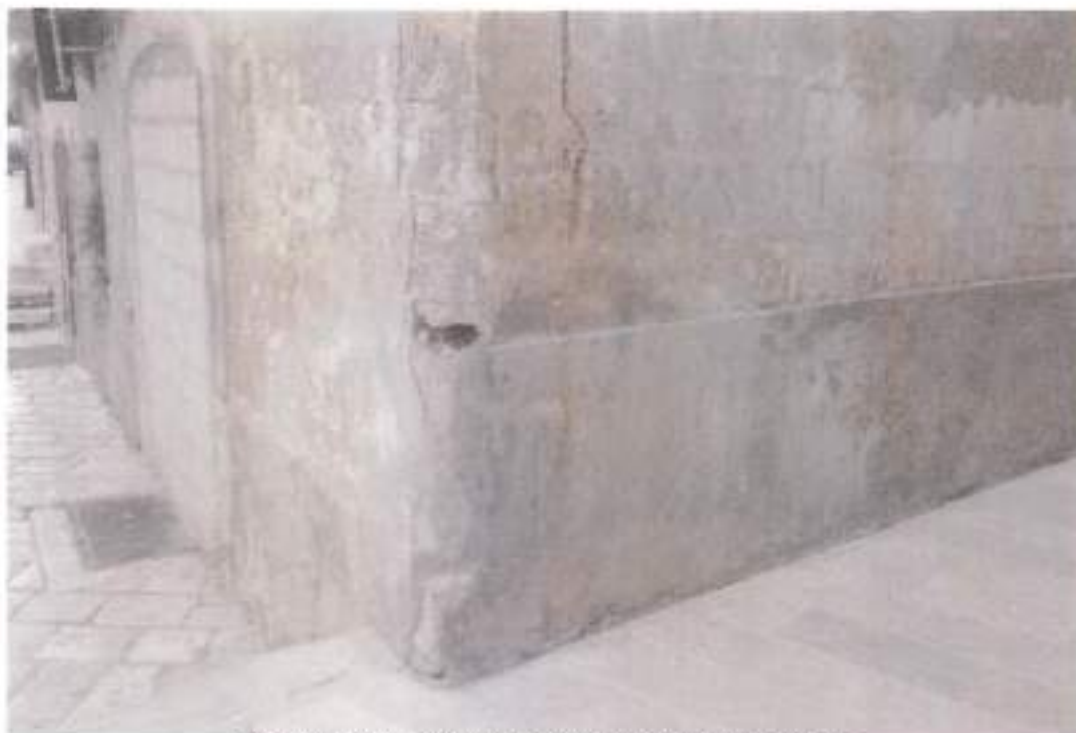
*Particolare del quadro fessurativo alla base della muratura angolare*

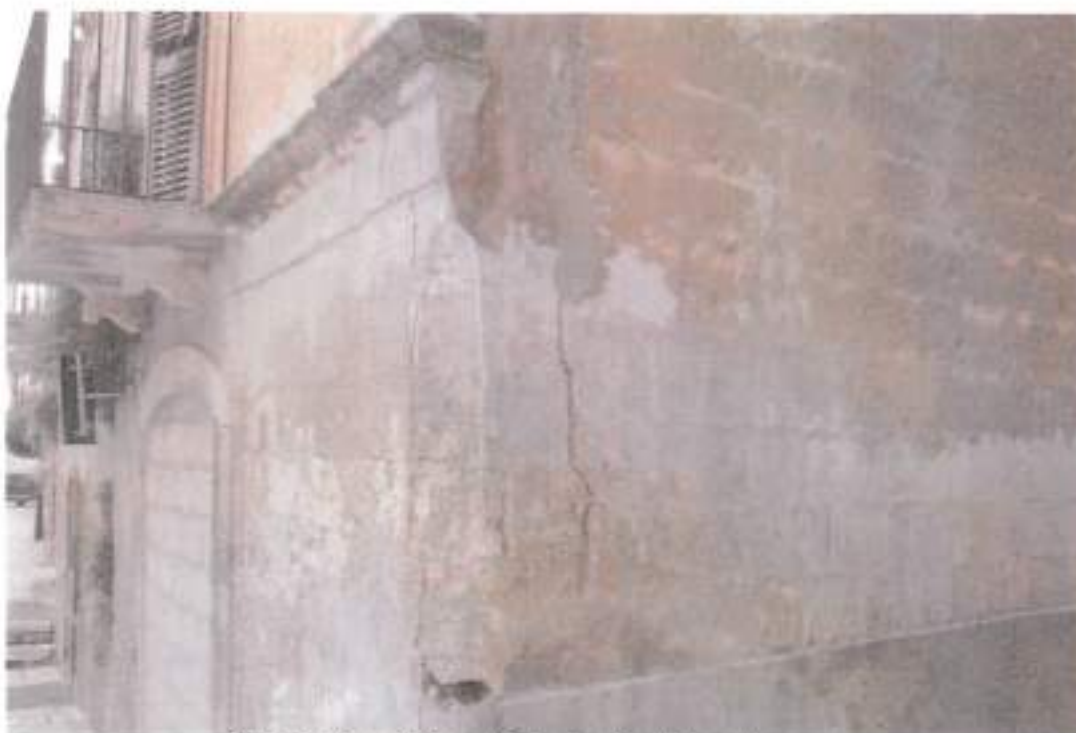
*Particolare del quadro fessurativo in elevazione della muratura angolare*

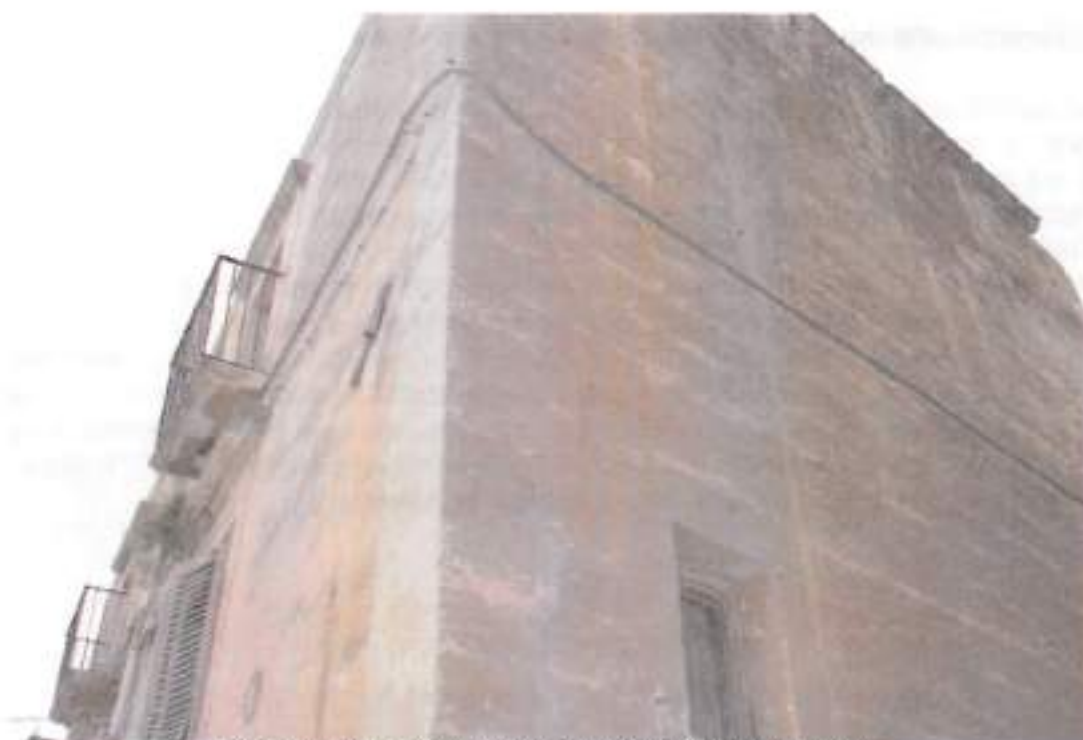
*Particolare del quadro fessurativo in elevazione della muratura angolare*

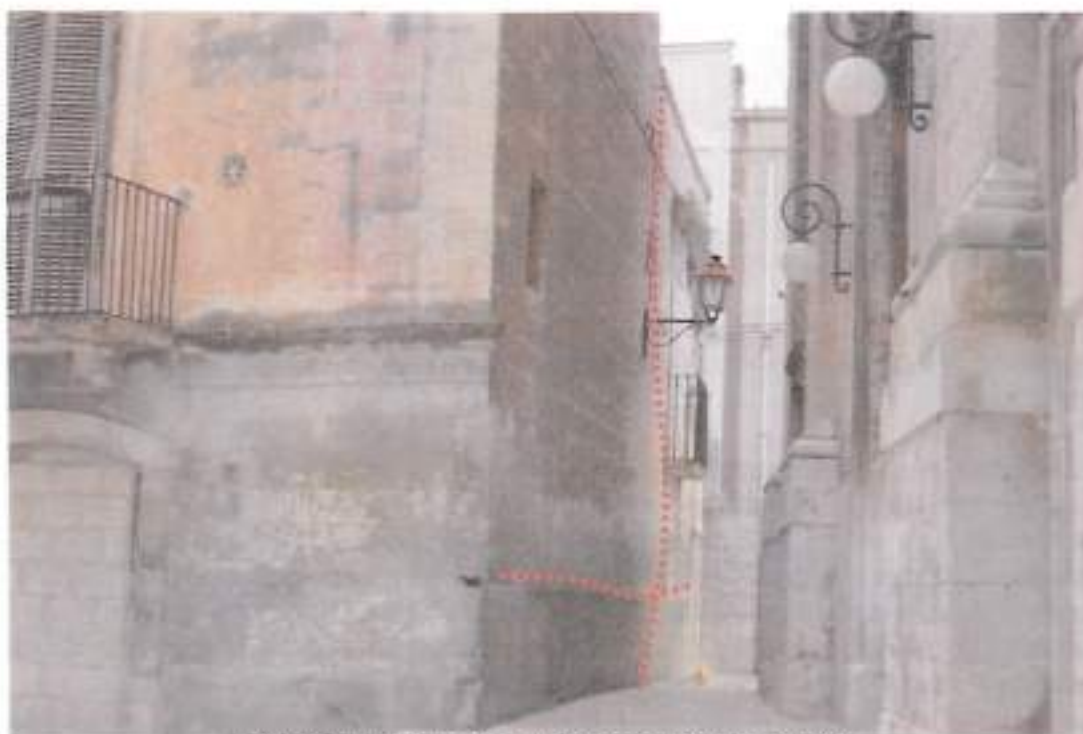
- ✓ **"spanciamento" della facciata laterale del fabbricato, prospiciente il prospetto principale della Chiesa Matrice, causato dalle spinte delle coperture a volta dei vani interni non adeguatamente assorbite dalle murature perimetrali, come detto, maggiormente esposte agli agenti atmosferici vista la mancanza della copertura in sommità dell'edificio;**

*Vista dello "spanciamento" in atto della facciata laterale dell'edificio*
