Comune di  
**Capurso**  
Città Metropolitana di Bari

### PERIZIA GIUSTIFICATIVA ai sensi dell'art. 163 del D. Lgs. 50/2016

#### LAVORI DI SOMMA URGENZA

Eseguiti presso il fabbricato sito in via Regina Sforza ang. Via Carone

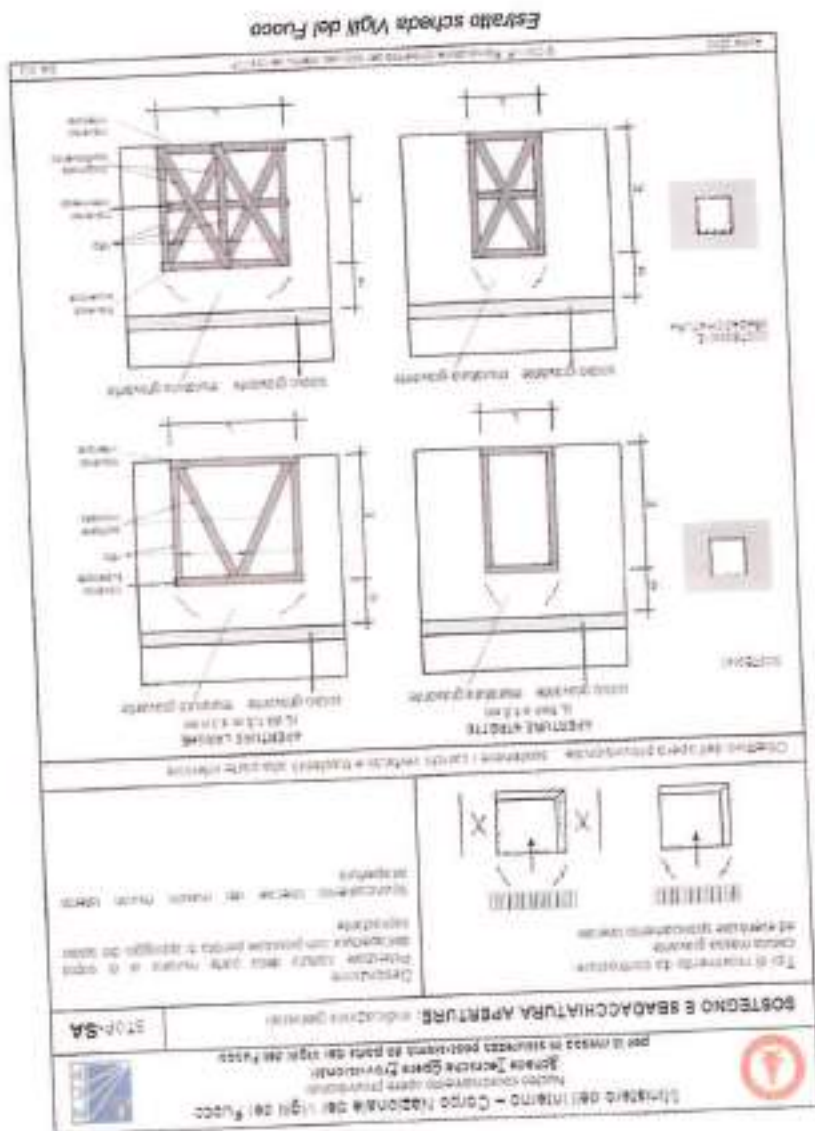
Puntellatura di legno tra il fabbricato e la Chiesa Madre

3) Intervento di puntellamento con elementi di abete e punteili metallici della facciata laterale del fabbricato pericolante e della parte angolare sensibilmente compromessa da macro lesioni che, come già descritto ne attestano il processo di cedimento e di espulsione dalla fabbrica.  
L'opera di puntellatura è stata di tre tipi:

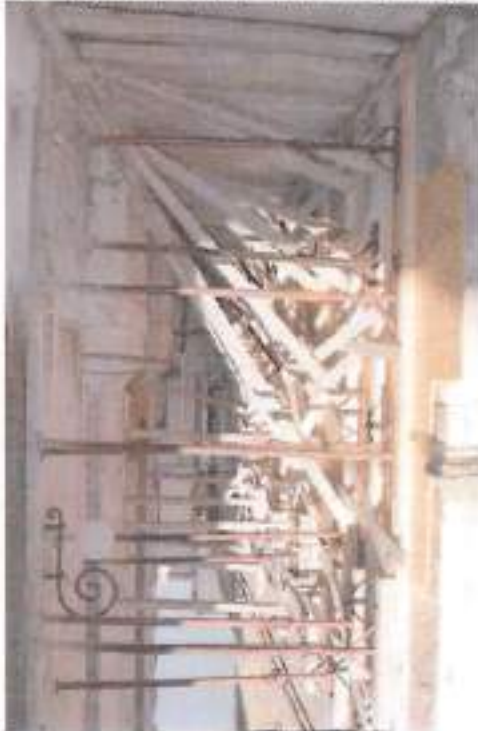
Puntellatura di contrasto tra il fabbricato e la Chiesa Madre

✓ puntellatura di ritegno a stampella atta a contrastare il potenziale ribaltamento fuori piano della parete muraria dovuta al distacco della facciata a seguito di compressione dell'ammorsamento sui muri perimetrali e di spina o al distacco del macroelemento di facciata per lacerazione sui muri perimetrali e di spina. Quest'intervento caratterizza l'angolo del fabbricato pericolante nella porzione dal piano terra al piano primo dove è presente una catena che raccoglie le spinte. Come base di appoggio e predisposizione della puntellatura sono stati eseguiti una serie di fori tra i giunti delle basole di pavimentazione stradale fino ad una profondità di cm 10 - 15 circa nei quali sono stati fissati delle barre di armatura ad aderenza migliorata del diametro di mm 20, immersi in resina epossidica di ancoraggio.
